## 氧氣中毒簡介

桃園敏盛綜合醫院  
副院長兼  
高壓氧治療中心  
陳興漢 (NEWSTART)

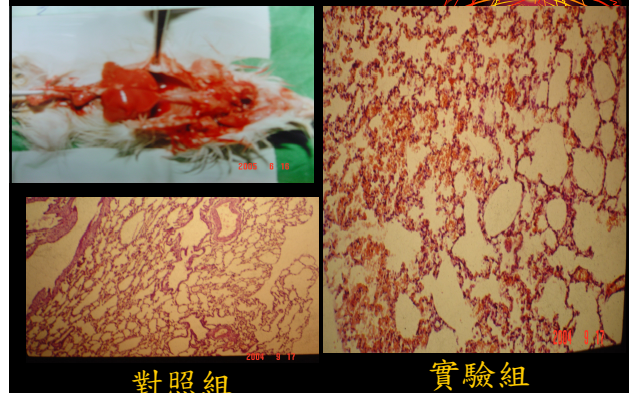
## 氧氣中毒致肺組織病變

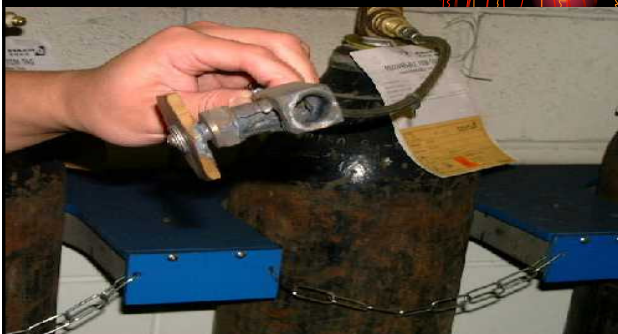
- 某航空公司使用高壓氧氣鋼瓶分裝旅客用氧氣瓶，當勞工打開鋼瓶上之閥門後，管線上之調節閥突然發生爆炸（圖1）。
- 爆炸波沿著導管，貫穿管子，造成直徑約3公分的大洞（圖2）。
- 爆炸點為調節閥中間的橡膠墊圈（圖3），該墊圈為密合閥門之空隙。
- 勞工臉部、胸部遭受嚴重灼傷。

圖1：氧氣管線上之閥件爆炸

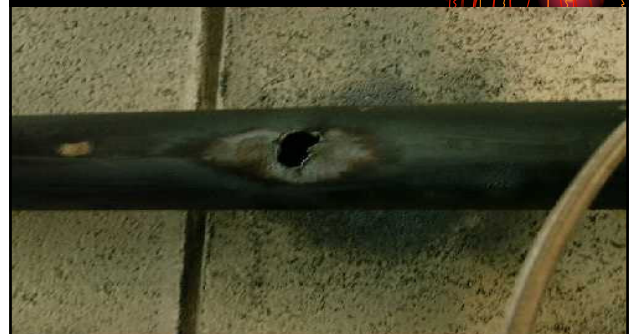
圖2：爆炸波貫穿分裝鋼管（鋼管內遺留熔融鐵塊）

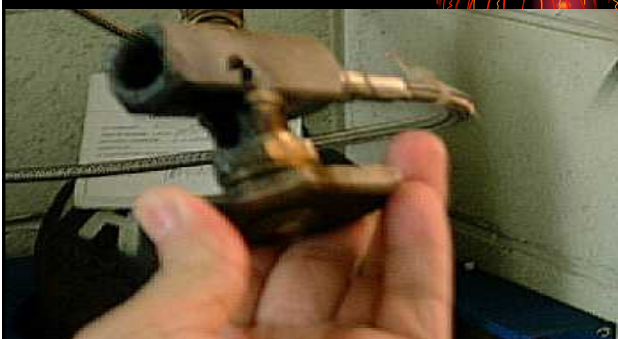
圖3：閥件爆炸後細部圖（爆炸點為閥件密封用橡膠墊圈）

- 鋼瓶內鐵粉污垢係來自管壁剝落及因沖蝕產生鋼壁變薄，該鐵粉污垢高速經過調節閥時，產生磨擦熱，致使溫度上昇，達到易燃橡膠之自然發火點而起爆，導致鐵粉污垢連續燃燒。

- 改換管線閥之墊圈為非橡膠製品。
- 改換壓縮機、幫浦內部零件為非塑膠製品。
- 提供低輻射劑量X光機以偵測設備上機油分佈情形。

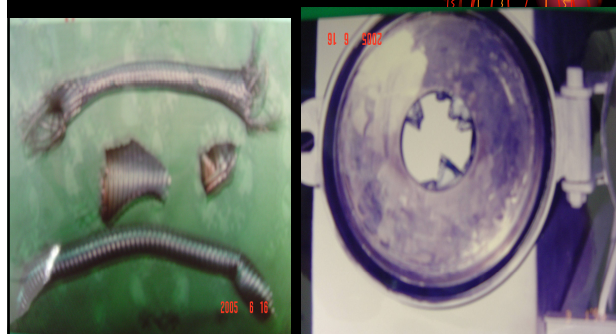
## 氧氣遇管路留存機油 產生氣爆致艙門玻璃破裂

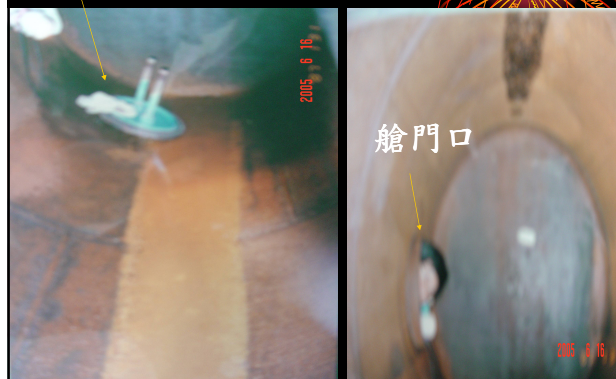
## 艙門蓋 儲氣艙艙底之積水

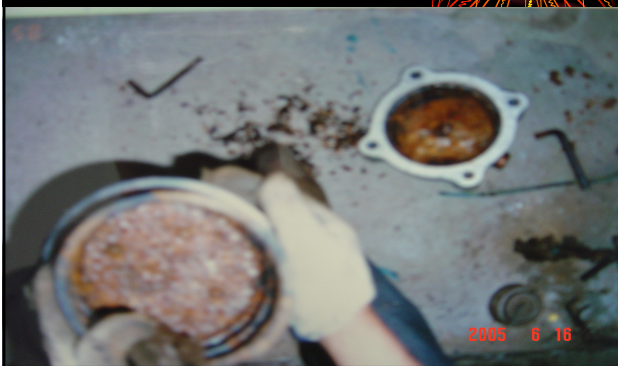
## 空氣濾心器積存之鐵銹 (每年定期更換空氣濾心器)
